# 辛集南牵引站配套供电工程

# 水土保持监测总结报告

建设单位：国网河北省电力有限公司

监测单位：河北环京工程咨询有限公司

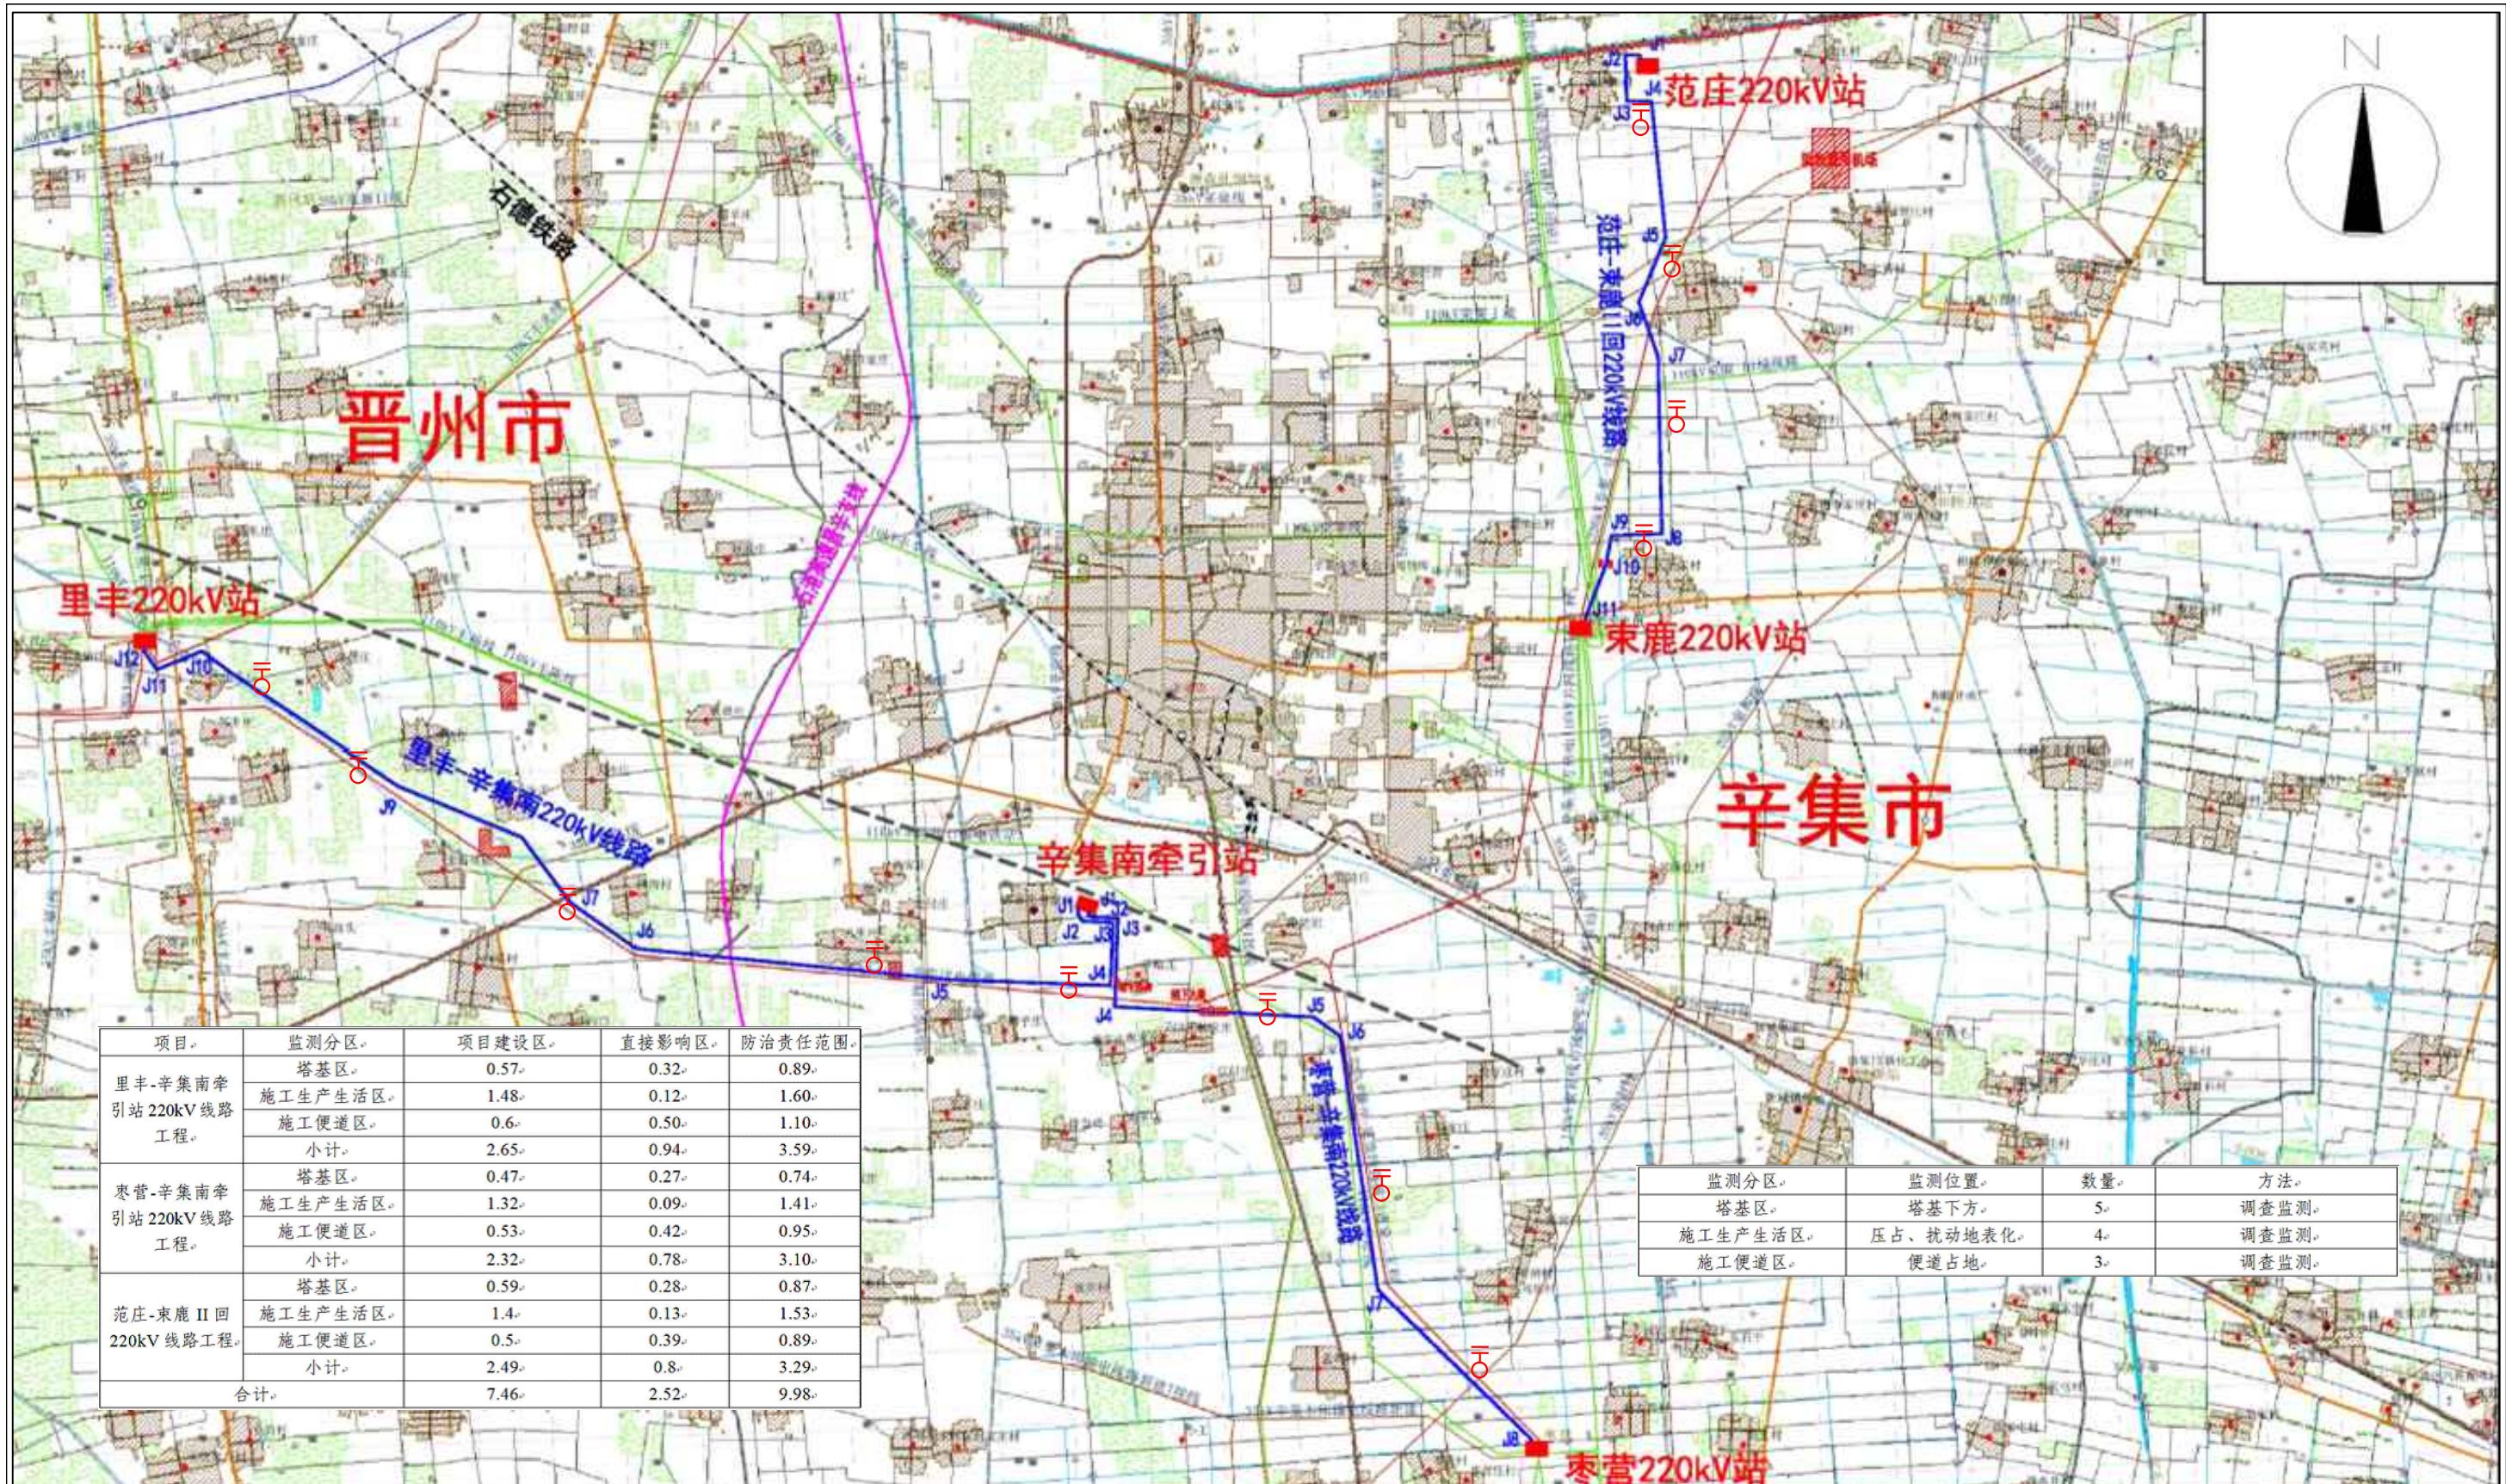
附图2 防治责任范围图、监测分区及监测点位布设图

新建输电线路

监测点

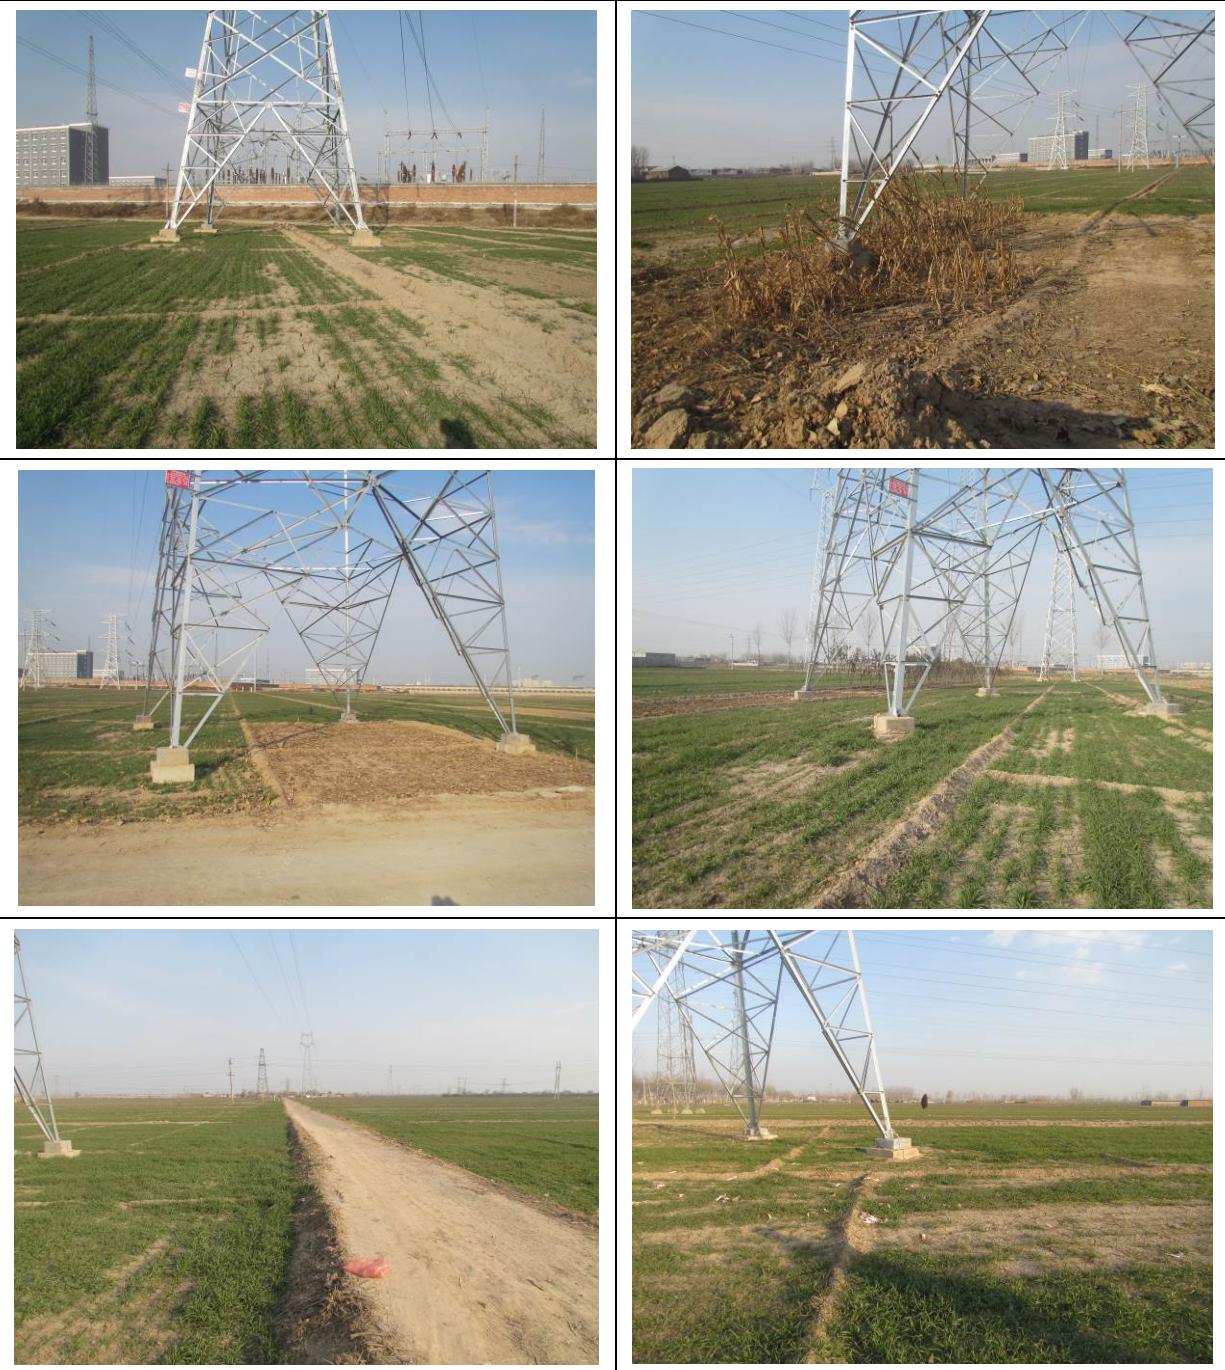
## 现场调查监测照片

水土流失影响因子	降雨量(mm)	-		
	最大 24 小时降雨(mm)	-		
	土壤流失量 (t)	-	2	36
水土流失灾害事件	无			
监测工作开展情况	2017 年 12 月, 受建设单位委托我公司承担了本项目的水土保持监测工作。接受监测任务后, 我公司根据项目实际情况组建了监测工作小组, 鉴于主体工程已完工及水土保持措施已建成的情况, 本季度对已完成的水土保持措施开展了补充调查监测工作。			
存在问题与建议	<p>建设单位及施工单位较重视水土保持工作, 基本按照水土保持方案设计同步实施了各项水土保持措施, 根据现场调查监测, 主要建议有:</p> <p>(1) 建议今后工程建设中落实好水土保持“三同时”的要求, 在施工准备阶段尽早开展水土保持监测工作。</p> <p>(2) 建议运行期间要进一步落实管护责任, 加强对植物措施的抚育管理, 出现裸地及时补植补种恢复植被</p> <p>(3) 进一步加强和完善水土保持工程相关资料的归档、管理。</p>

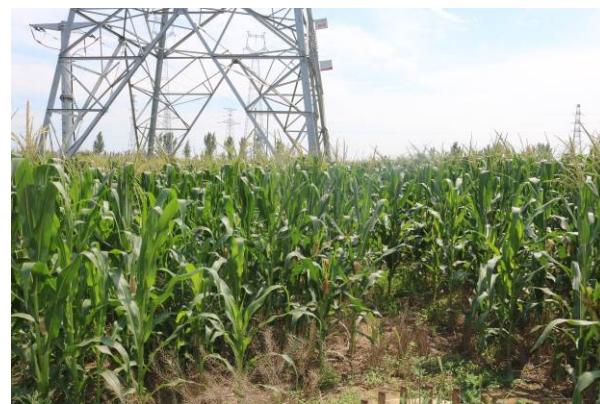
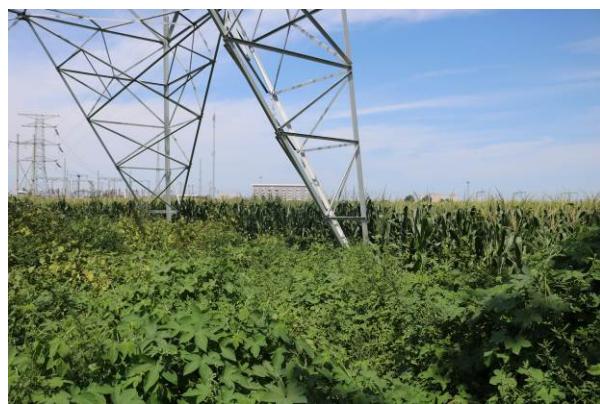
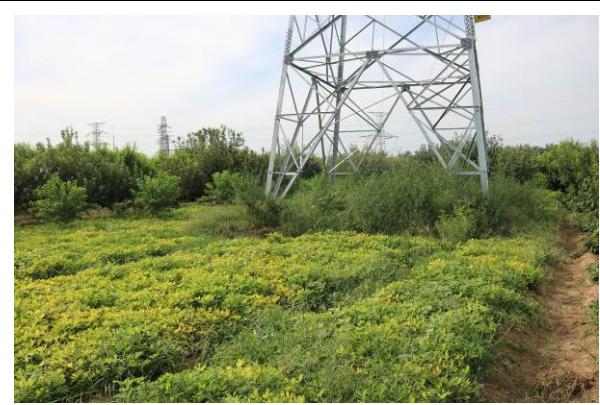
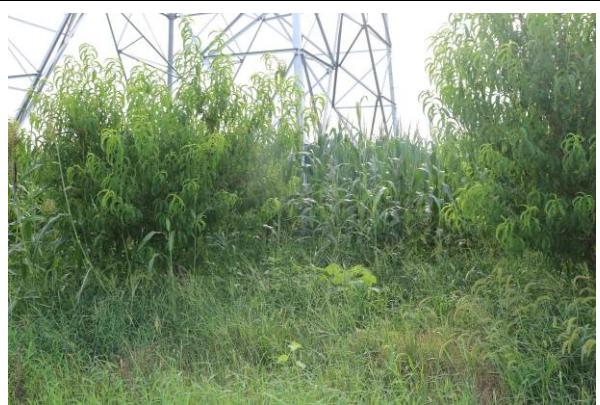
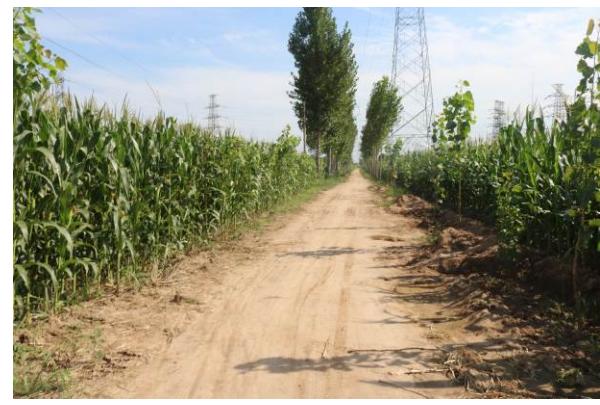
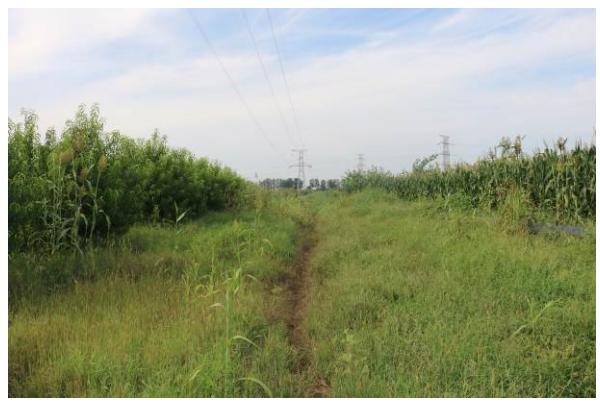
## 现场调查监测照片

水土流失影响因子	降雨量(mm)	-		
	最大 24 小时降雨(mm)	-		
	土壤流失量 (t)	-	3	39
水土流失灾害事件	无			
监测工作开展情况	本季度监测单位对已完成水土保持措施的运行情况及水土流失防治效果开展了调查监测工作。			
存在问题与建议	<p>建设单位及施工单位较重视水土保持工作，基本按照水土保持方案设计同步实施了各项水土保持措施，根据现场调查监测，主要建议有：</p> <p>(1) 建议今后工程建设中落实好水土保持“三同时”的要求，在施工准备阶段尽早开展水土保持监测工作。</p> <p>(2) 建议运行期间要进一步落实管护责任，加强对植物措施的抚育管理，出现裸地及时补植补种恢复植被</p> <p>(3) 进一步加强和完善水土保持工程相关资料的归档、管理。</p>
