汇文庭院项目

水土保持监测总结报告

建设单位：秦皇岛市金丰房地产开发有限公司

编制单位：河北环京工程咨询有限公司

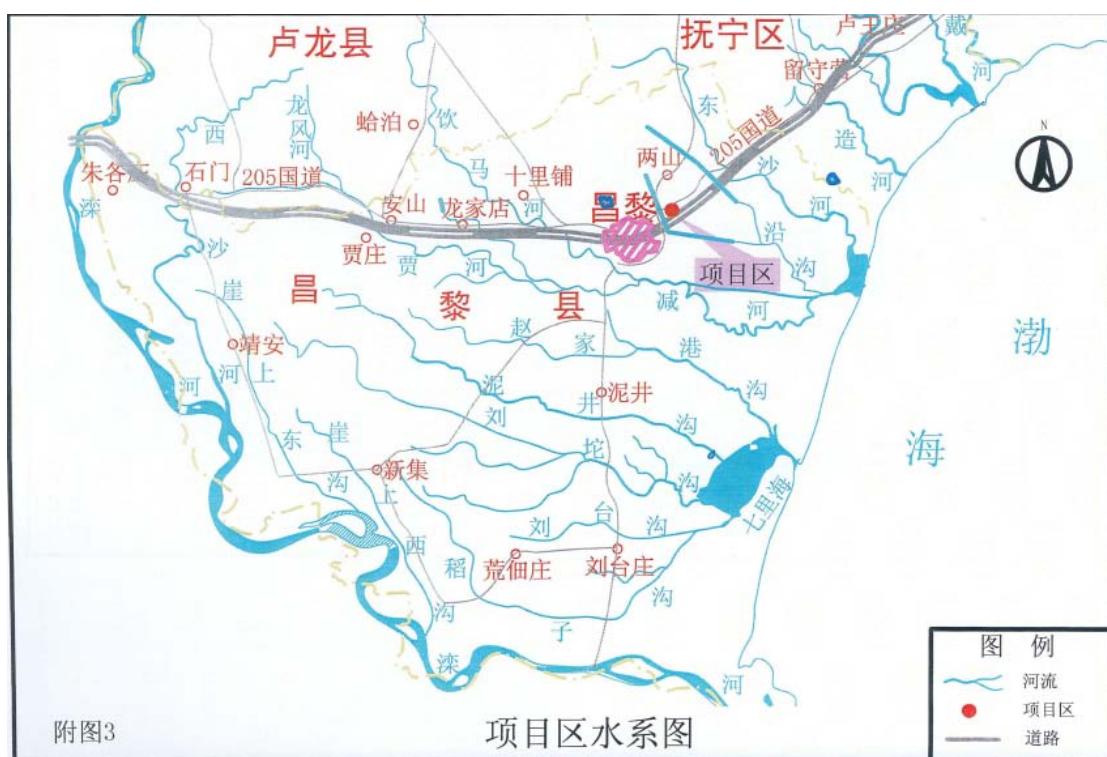
项目区河流水系图

项目区属海河流域冀东沿海小河水系，本项目附近河流为沿沟，位于项目区西侧。

沿沟发源于县境北域西五峰山，东南流经后两山穿抚昌乐公路至草粮屯，穿津秦公路、京山铁路，经石桥营、葛条港，转向东流至印庄，折向东南经茂道庄、栅子里入饮马河口，河道全长20km，流域面积 51.6 km^2 ，流域宽度4.5km，河流曲度1.33，纵坡19.4‰，属山溪性河流。

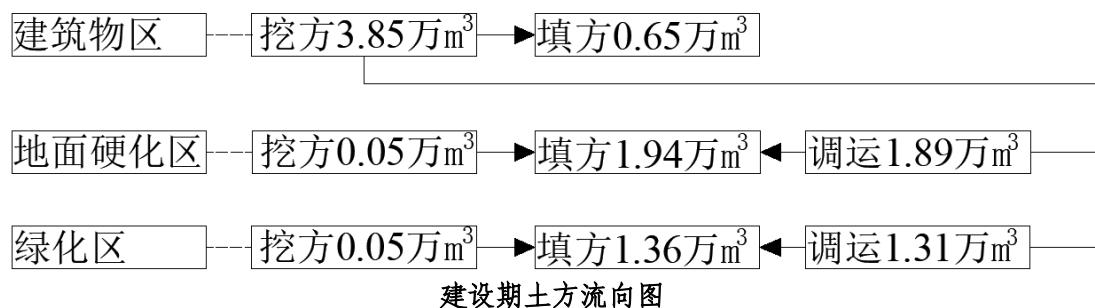
3.4 土石方流向情况监测结果

本工程建设过程挖填土方总量为 7.9 万 m³，挖方总量为 3.95 万 m³，填方总量为 3.95 万 m³，通过场内调运土方平衡。

建筑物区挖方 3.85 万 m³，填方 0.65 万 m³，调出方 3.2 万 m³，堆放于临时堆土场，用于后期地面硬化区、绿化区的场地平整和绿化。

地面硬化区挖方 0.05 万 m³，填方 1.94 万 m³，调入方 1.89 万 m³。

绿化区挖方 0.05 万 m³，填方 1.36 万 m³，调入方 1.31 万 m³。
