衡沧 500 千伏输变电工程

(配套建设衡沧 500 千伏站 220 千伏线路切改工程)

水土保持监测总结报告

建设单位：国网河北省电力有限公司沧州供电分公司

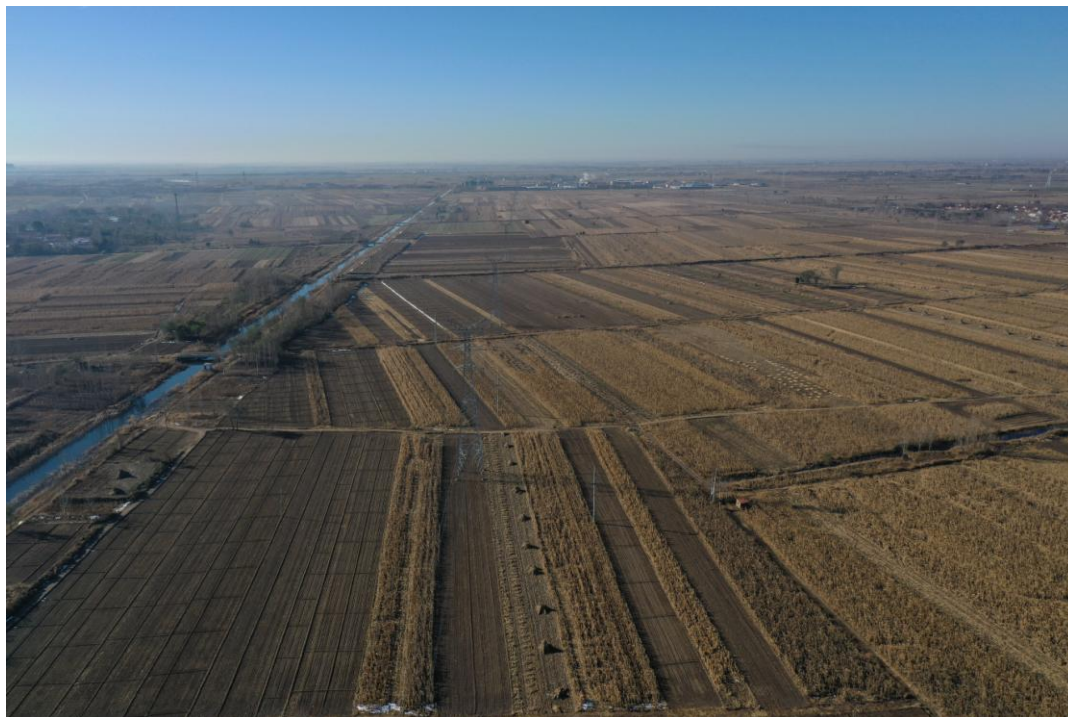
图 1-2 线路沿线地形地貌

吴桥县地处华北平原东部，处于中部平原与滨海平原的过渡地带。地势平坦，南高北低，西高东低，稍向东部倾斜，自然坡降不足 1/1000，平均海拔高度 17m，相对最大高差 8m。项目区地表为农田所覆盖。项目区地形地貌见图 1-3~1-4。

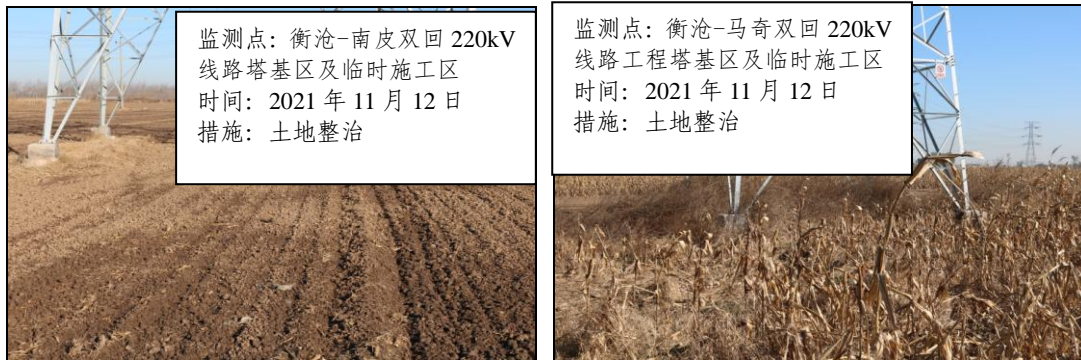
图 1-5 监测点影像资料

项目采用现场调查的方法，水土保持监测点的布设按主体工程水土流失防治分区和实施的水土保持措施类型等项目进行布设。本工程各建设区域共布设各类监测点25处，监测点选取情况见表1-8。
