唐山钢铁集团有限责任公司  
高强度汽车板技术改造项目二期工程  
**水土保持设施验收报告**

建设单位：唐山钢铁集团高强汽车板有限公司

编制单位：河北景明工程技术有限公司

二〇一九年十二月

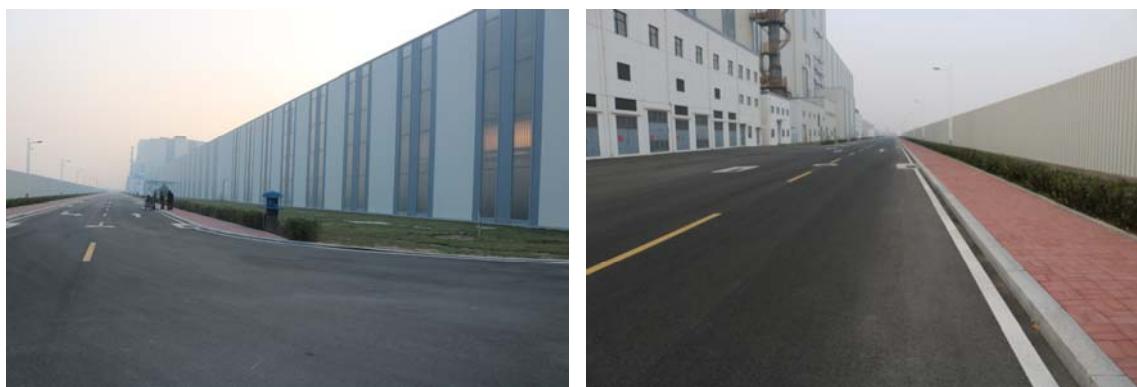
图 1-2 项目区地形地貌

本次唐钢高强度汽车板技术改造项目二期工程位于开平区内的唐山现代装备制造工业区北部，场地地势平坦，地面标高17.6m~19.3m。原地貌单元为冲洪积平原地貌。

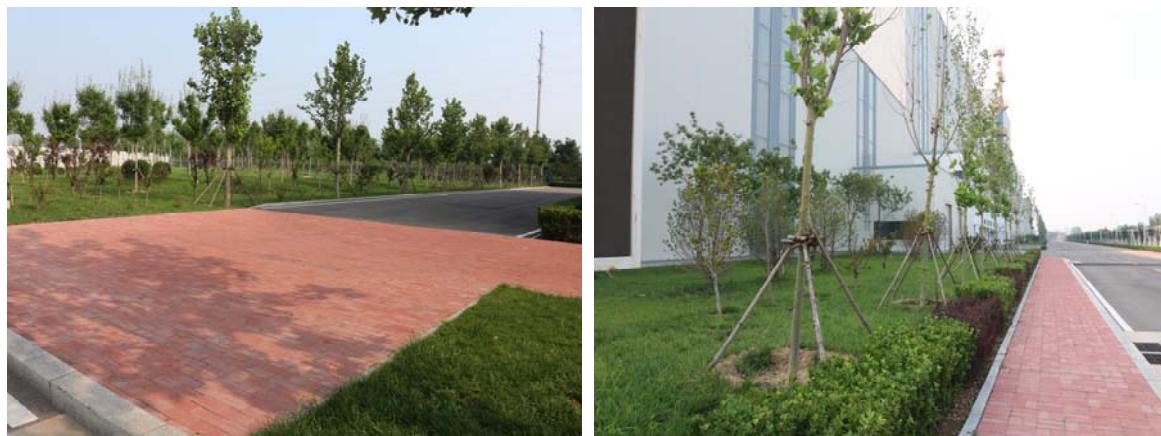
图 1-3 项目区土壤植被情况

项目占地范围内土壤类型主要为褐土，项目建设前地表植被主要为荒草，林草覆盖率约为 5%。项目建设后厂区绿化参照园林绿化标准进行设计，采用乔灌草混合配置的方式，绿化面积 5.38hm<sup>2</sup>，主要绿化树种包括白蜡、白皮松、碧桃、法国梧桐、国槐、金银木、木槿、五角枫、西府海棠、新疆杨、玉兰、紫叶李、连翘、木槿、大叶黄杨、红叶小檗、红王子锦带等；绿化草种采用矮状高羊茅，种植草坪绿化面积 5.38hm<sup>2</sup>，项目区林草覆盖率为大于 40%。
