沧州西工业 220kV 输变电工程

水土保持监测总结报告

编制单位：河北环京工程咨询有限公司

二〇二三年四月

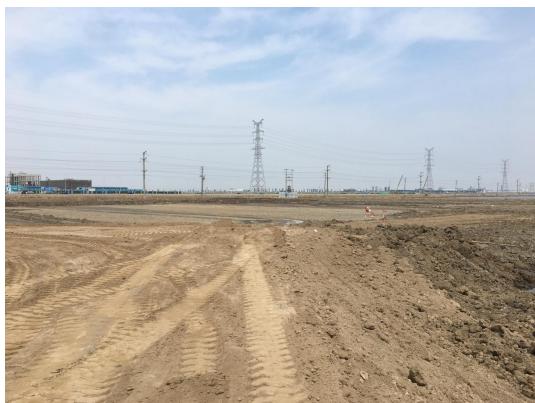
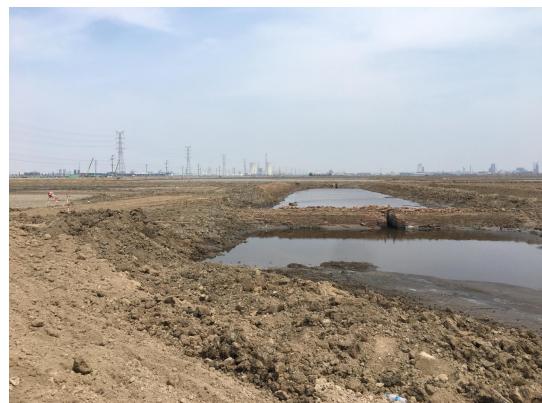
图 1-2 变电站及线路地形地貌

沧州西工业 220kV 输变电工程位于沧州黄骅市以东约 22km 处的沧州临港经济开发区化工园区内，所在区域地貌形态类型属华北东部盐渍化滨海平原，地势低洼，平坦开阔，自西北向东南缓倾，站址区地面标高 2.00 ~ 4.00m（1985 国家高程基准）地势自西向东倾斜。

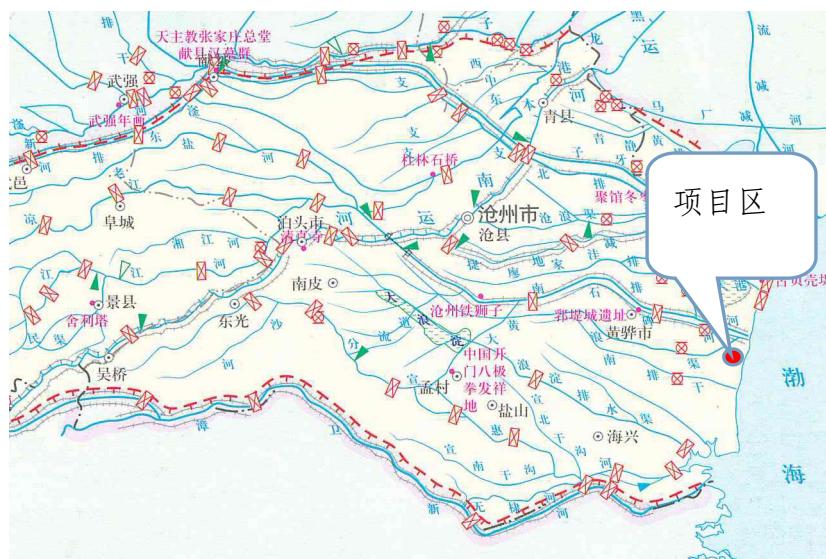
图 1-4 项目区河流水系图

项目区属海河·黑龙港流域运东地区，黑龙港流域运东地区西部以子牙河系为邻，南接漳卫河流域，北部以子牙新河右堤为界，东邻渤海，总面积22211.8km²。流域内南运河自德州市至周官屯南北纵贯，将全区分为黑龙港与运东两个地区，南运河以西为黑龙港流域，以东为运东地区。项目区附近的河流主要为南排河。项目区离南排河最近处距离约15km。南排河主要用来排泄黑龙港流域沥水的排沥河道，同时也是排泄滏阳河中游洼地分洪洪水的通道。南排河水系由滏东排河、老盐河、清凉江、江江河四大水系组成，控制流域面积13707km²。南排河干流西起泊头市乔官屯，经沧县、黄骅到李家堡入海，全长99km。设计标准为5年一遇，设计流量192-225m³/s，1965-1966年对南排河进行了扩大治理，治理后

的设计标准为 10 年一遇，设计流量为 $552\text{m}^3/\text{s}$ ，校核流量为 $900\text{m}^3/\text{s}$ ，现状过水能力为 $425\text{-}485\text{m}^3/\text{s}$ 。
