孔村（广府）220kV 输变电工程建设内容包括新建孔村 220kV 变电站工程、双塔~孔村 220kV 线路工程（线路长度 25.713km，塔基共 79 基）、邯郸东郊电厂~辛安π接入孔村变电站 220kV 线路工程（线路长度 15.51km，铁塔 59 基）以及配套光缆通信工程。

孔村（广府）220kV 输变电工程水土保持监测特性表

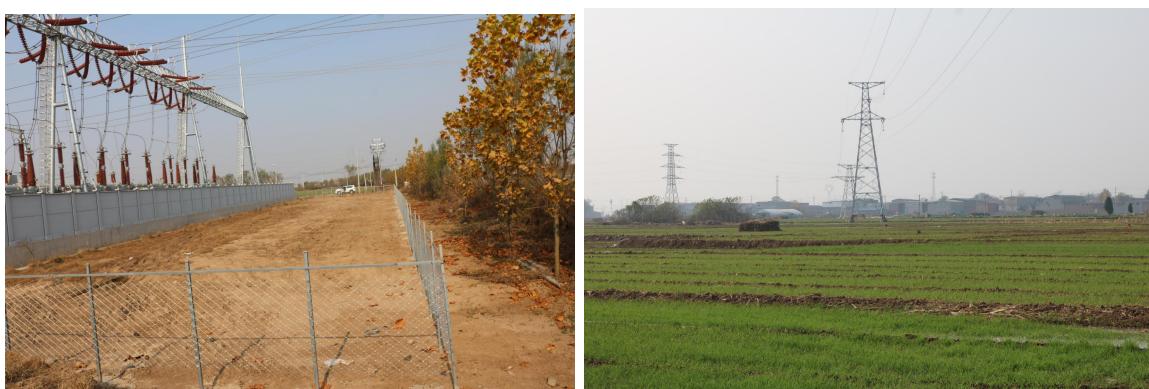
图 1-2 变电站及线路地形地貌

孔村（广府）220kV 输变电工程位于太行山东麓、河北平原南部的邯郸市永年区、经开区、肥乡区、鸡泽县，地势平坦、开阔。其中变电站地面标高在 44.2m 左右；邯郸东郊电厂-辛安π接入孔村变电站 220kV 线路工程地面标高 44-51m 之间，地势自西向东倾斜，坡降在 1/1000 左右，双塔～孔村 220kV 线路工程地面标高 40-44m 之间，地势自西向东倾斜，坡降在 1/2000 左右。

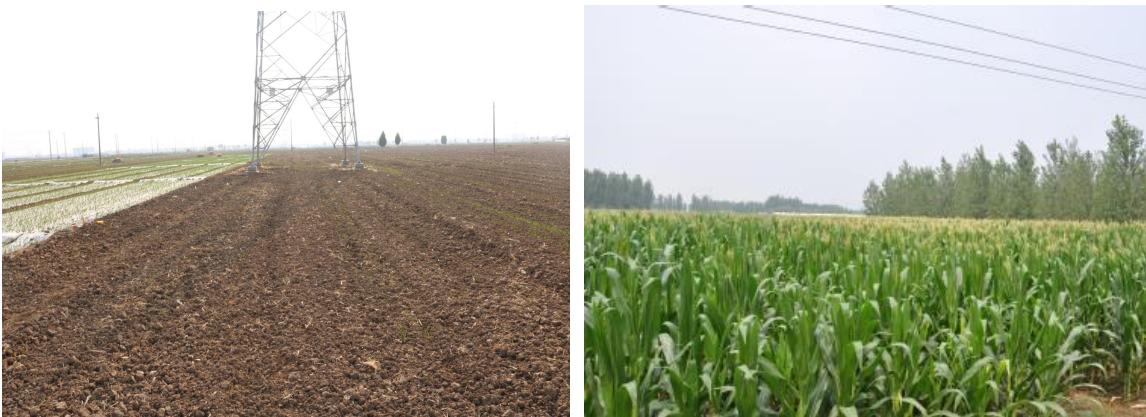
图 1-3 土壤植被情况

项目区土壤主要为褐土，土壤质地以粉土、粉质粘土、粘土、细砂为主，土层厚度在 1.0~10m 左右。项目区植被类型为暖温带落叶阔叶林带，现状植被以农作物及乔木林 及经济林为主，主要农作物有小麦、玉米、棉花、花生、芝麻、大豆等。主要乔木林为杨树、槐树等，经济林有枣、梨、苹果、葡萄、桃、杏等。

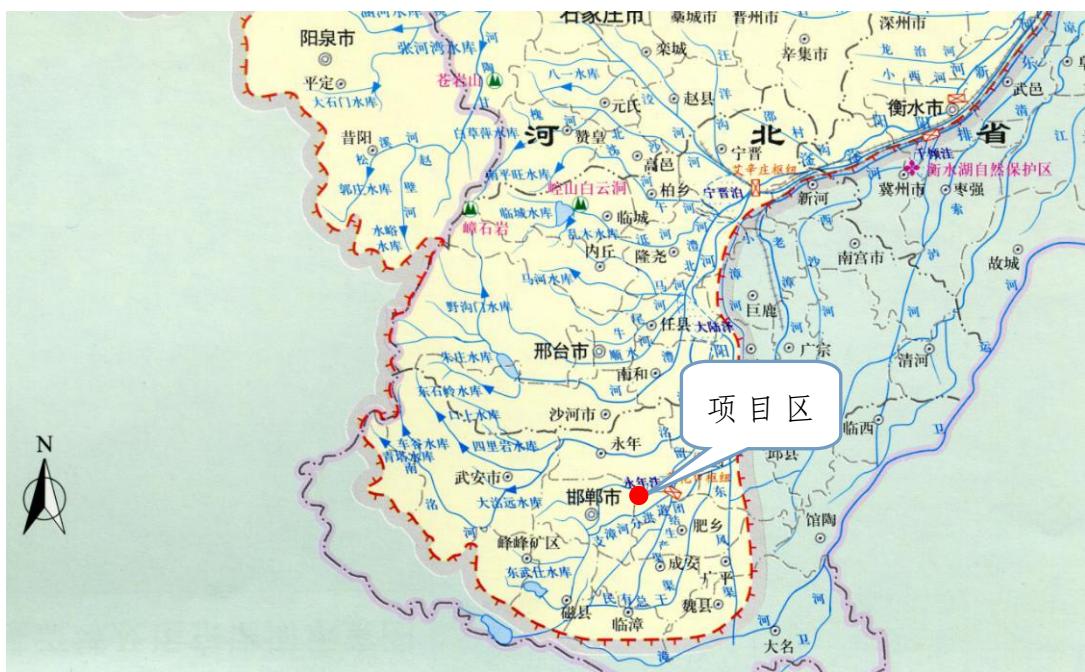
图 1-4 项目区河流水系图

永年区、肥乡区、鸡泽县属海河流域子牙河水系。项目区附近有滏阳河，为季节性河流，变电站站址南距滏阳河约 3.6km ，另外变电站附近有排水沟渠 2 处，排水通畅，不存在常年内涝问题。

根据水文资料，双塔~孔村 220kV 线路工程、邯郸东郊电厂~辛安 π 接入孔村变电站 220kV 线路工程可一档跨越滏阳河，不需河中立塔。
